COMPARACIÓN TÉCNICO-ECONÓMICA DEL HORMIGÓN EN LOSAS TIPO DECK, UTILIZANDO FIBRAS DE ACERO VS. MALLA ELECTROSOLDADA

Wilson Cando^{1*}, Sebastián Constante¹

¹Pontificia Universidad Católica del Ecuador, Facultad de Ingeniería, Quito, Ecuador

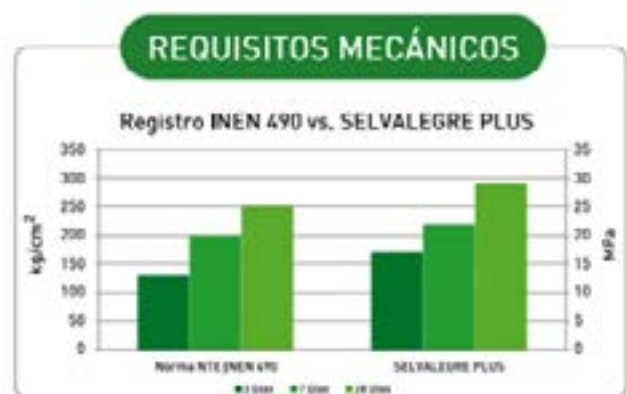
Ficha Técnica Cemento Selva Alegre Plus

El cemento que se utilizó para los ensayos de esta investigación fue Cemento Selvalegre Plus, cuyas características mecánicas, químicas y físicas son las detalladas a continuación, tomadas de la ficha técnica del fabricante:

REQUISITOS QUÍMICOS		
PARÁMETRO	INEN 490	SELVALEGRE PLUS
Pérdida por calcinación	≤ 5%	1,4%
Magnesio (Mg%)	≤ 4%	2,3%
Sulfatos (SO ₃)	≤ 4,4%	2,4%

REQUISITOS FÍSICOS		
PARÁMETRO	INEN 490	SELVALEGRE PLUS
Fraguado inicial	≥ 45 + 438 min	140 min
Expansión	≤ 0,8%	0,24%
Contenido del aire	± 12%	4,50%

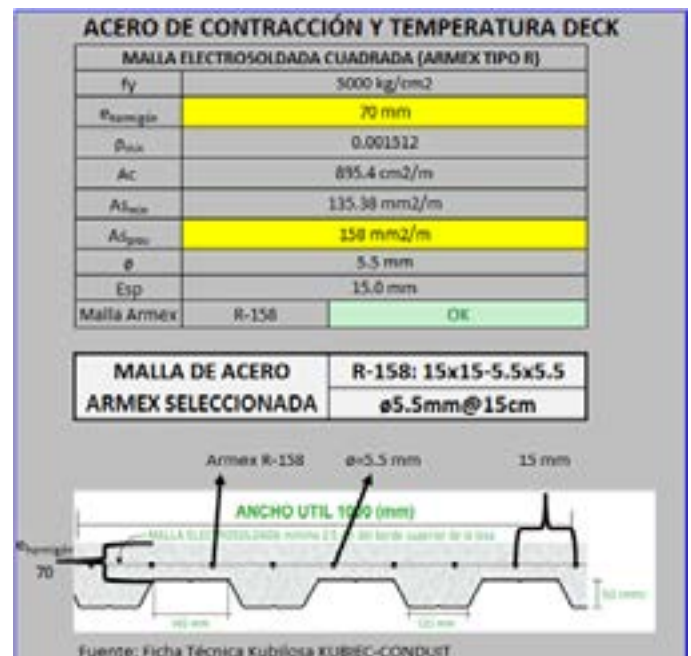
Figura 4. Diseño de la malla de acero electrosoldada

Se utilizó la malla de acero “Armex® Tradicional Tipo R con Apertura Cuadrada” proporcionada por la empresa “Ideal Alambrec-Bekaert®”. La cantidad de malla de acero a ser colocada se calculó tomando en cuenta todos los requisitos mínimos descritos anteriormente, lo cual se realizó utilizando la hoja de cálculo Excel (Figura 4).

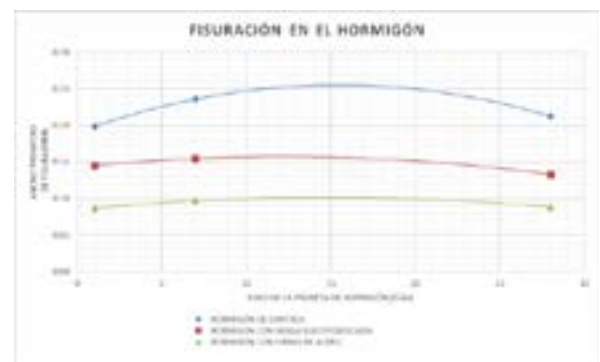
Figura 11. Fisuración del hormigón: Edad vs. Ancho de fisuras

También se presenta la comparativa de dichos resultados (Figura 11) en cuyo eje de las abscisas se representa la edad (en días) del hormigón y en el de las ordenadas se representa la fisuración obtenida.

El hormigón de la losa deck reforzado con malla electrosoldada redujo su fisuración en un rango del 27.02% (a las 24 horas) al 37.50% (a los 28 días), mientras que aquel que estuvo reforzado con fibras de acero redujo su fisuración en un rango del 56.02% (a las 24 horas) al 58.91% (a los 7 días), mejorando notablemente el desempeño del concreto ante este fenómeno.

Resumen de resultados de fisuración							
HMES: hormigón con fibras de acero							
EDAD (DÍAS)	Ancho promedio (mm.)				Estadística		CRR%
	H15F1	H15F2	H15F3	PROM.	DESVIACIÓN ESTÁNDAR (mm.)	% VARIACIÓN	
1	0.09	0.08	0.09	0.09	0.003	3.02%	56.02
7	0.10	0.09	0.10	0.10	0.004	3.63%	58.91
28	0.09	0.08	0.09	0.09	0.004	4.30%	58.30
